LES GESTES POUR RESTAURER LE PATRIMOIRE

LA CHAPELLE SAINT-SAUVEUR A PITET - BRAIVES

Titre : Stabilisation et restauration de vestiges

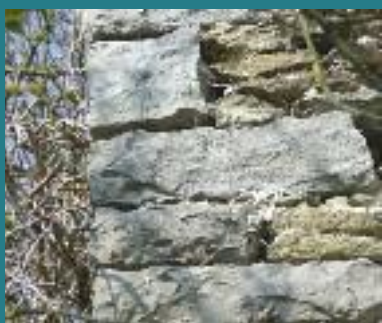
B.3 Traitement du chaînage harpé

L'absence de mortier sur une grande profondeur entre les pierres sur une grande profondeur entre les pierres d'angle est la conséquence de l'abrasion éolienne. Vu les tensions internes occasionnées par le basculement de la façade et du pignon et à l'absence de mortier, certaines pierres se sont fendues.

Après avoir extirpé lierre et poussière, il a fallu restituer les ardoises et/ou pierres de calages entre les grosses pierres de ce chaînage d'angle.

Les trois ou quatre pierres supérieures déchaussées par le lierre et un arbuste ont été déposées et reposées dans leur alignement primitif à l'aide d'un mortier.

- 1 part de liant composé de 9/10 de NHL 2 et 1/10 de ciment ordinaire. But: meilleure résistance à la compression et à l'abrasion due au vent dans cet angle.
- 3 parts de sable de rivière fin 0/1 ou 0/2.

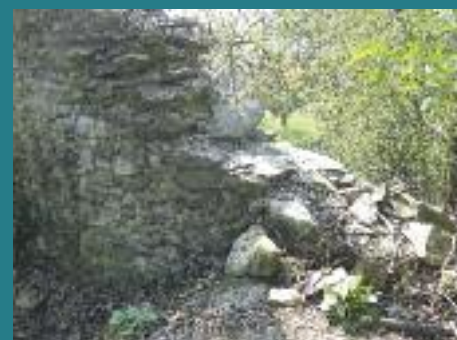
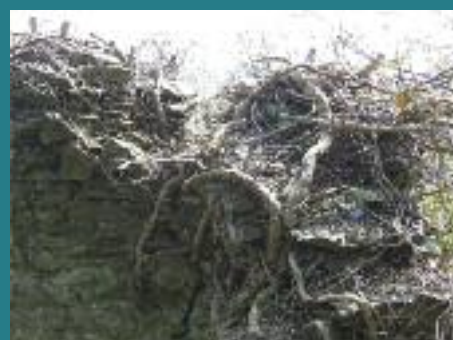
C. PROTECTION DU FAÎTE DES MURS

Etat catastrophique:

- Têtes de mur éclatées, linteau arrière effondré ainsi que les maçonneries supérieures jusqu'aux faîtes.
- Présence d'arbustes dans les différents faîtes.
- Présence d'un enchevêtrement de branches de lierre mort.

Pour un traitement à long terme des faîtes de murs à Pitet, l'option choisie fût l'application d'une technique douce comportant:

1. Pour les faîtes horizontaux ou légèrement inclinés

- a. Calotte de mortier de chaux contenant 10% de liant ciment. Atténuer les parties saillantes des pierres pour éviter de percer la membrane de protection.
- b. Posé d'une membrane souple EPDM en bande continue à découper après pose suivant le positionnement des pierres de faîtes. La membrane ne doit pas se soulever avec le vent.
- c. Chargement de la membrane en terre sans cailloux, sur minimum 12 à 15 cm d'épaisseur. Remarque: de grosses pierres peuvent léster la membrane et mieux retenir les terres.

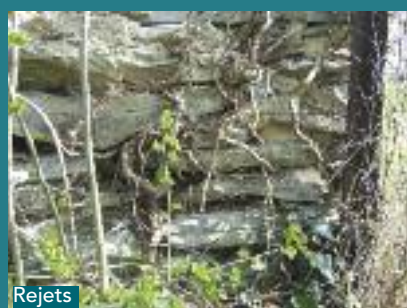
Rejets

La prolifération de rejets coupés et recoupés favorise le gonflement des racines. Remarque: le lierre avait été coupé au pied et pouvait ainsi végéter.

Lorsque la sève est descendante (idéalement octobre et novembre):

- Dégager légèrement la terre ou déblais autour de l'arbuste ou des rejets afin de retrouver la souche mère.
- Couper le plus près possible de son pied.
- Forer au cœur sur une profondeur de 5 cm pour les grosses sections (diamètre Ø 12 mm) et pour les plus faibles sections (Ø 5 mm).
- Badigeonner la section et le couronnement de l'écorce (surtout pour les noisetiers) avec un produit anti-plantes ligneuses.
- Remplir le trou avec le même produit.

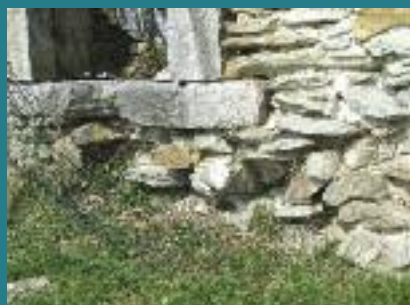
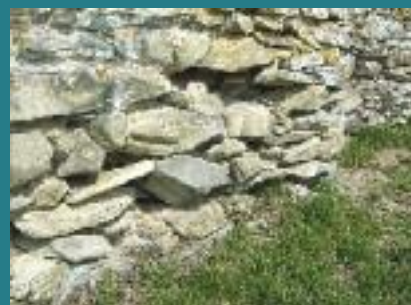
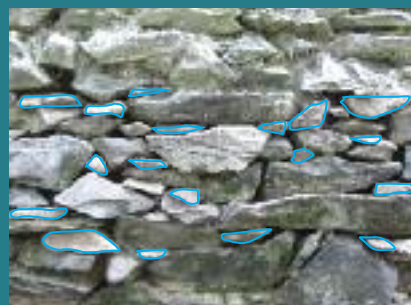
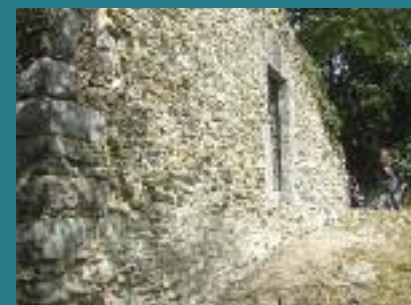
B.1 Renforcement des fondations et pieds de murs

En piteux état, ces fondations et pieds de mur ont monopolisé beaucoup d'énergie et de patience. Les joints s'étaient vidés sur une grande profondeur, déstabilisant les pierres.

Après avoir légèrement dégagé le pied de mur afin d'atteindre les parties altérées ou déstabilisées; Après avoir extirpé le mortier sans cohésion et la poussière au moyen d'un compresseur à air comprimé:

- Démonter les panses ou maçonneries déstabilisées
- Remonter la maçonnerie en plein bain de mortier (à refus de mortier) après avoir bien mouillé le support (maçonnerie en place).
- Comblé les trous laissés par les pierres manquantes en choisissant des pierres appropriées de même calibre et de même nature.
- Insérer des petites pierres profondes de calage entre les gros joints afin que toutes les pierres se touchent comme à l'origine.

- 1 part de liant composé de 9/10 de NHL 2 et 1/10 de ciment ordinaire. But: meilleure résistance à la compression et lutter contre l'humidité et les éclaboussures du sol.
- 3 parts de sable de rivière 0/5.

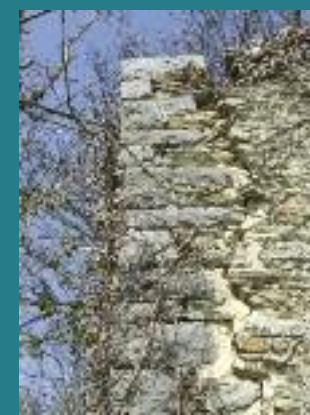
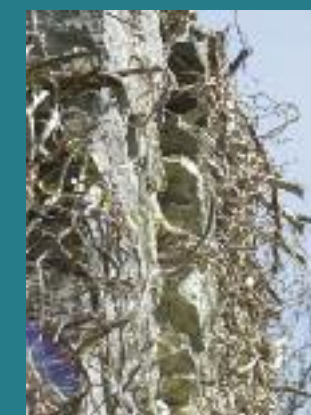
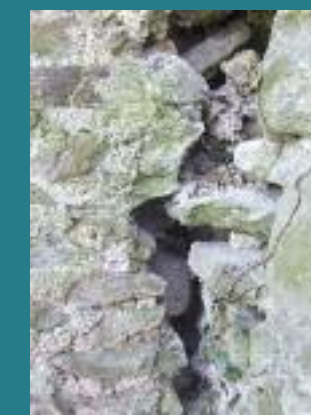
B.2 Traitement d'une lézarde

La mise à nu des pieds des deux murs a progressivement créé d'importants désordres dans la maçonnerie: basculement de la façade vers l'avant (hors plomb de 11 cm sur hauteur de 4,80 m) et décrochement prononcé du pignon (hors plomb de 8,5 cm sur hauteur de 3,10 m).

Après le renforcement des maçonneries de fondation, le traitement de cette lézarde a demandé un soin particulier car nous étions en présence d'une fissuration encore active.

- Dégager en ouvrant la lézarde de part et d'autre du mur à partir du bas sur 80 cm de hauteur.
- Evacuer les morceaux de mortier instables et la poussière au moyen de l'air comprimé.

- Reloger intelligemment et judicieusement des petites pierres à l'intérieur de la lézarde afin que le coulis puisse circuler et remplir la totalité des cavités (et obtenir un juste équilibre entre pierres et coulis de mortier de chaux).

- Ragréer en surface les deux faces du mur sur maximum 50 cm de hauteur en appareillant les pierres de parement.
- Après la prise du mortier de ragréage, arroser abondamment la cavité afin que l'eau du coulis ne soit pas aspirée par l'ancien mortier de pose (un manque d'eau entraîne le farinage du mortier).

- Injecter ou verser le coulis de chaux au moyen d'un entonnoir adapté (flexible). La fluidité du coulis devra permettre de combler tous les vides: un coulis trop liquide entraîne du retrait et donc de la fissuration; un coulis trop solide empêche le remplissage des cavités.

- Ragréer à nouveau en surface les deux faces en logeant des petites pierres de blocage à l'intérieur du mur sur les 30 cm de hauteur restant.
- Injecter ou verser le coulis.

- Dégager à nouveau la lézarde sur une hauteur de 40 cm, puis éliminer les éléments instables et la poussière...

et ainsi de suite répéter les mêmes opérations jusqu'en haut du mur.

- 1/2 part de chaux aérienne en poudre.
- 1/2 part de chaux hydraulique naturelle (NHL 2).
- 2,5 parts de sable de rivière fin 0/1.

L'avantage de cette composition est de donner un mortier fluide, avec un haut pouvoir collant et beaucoup de souplesse contenant 65 % de parts aériennes et 35 % de parts hydrauliques. Le but étant de relier intimement avec souplesse ces 2 murs dissociés.
