# ARCHÆOLOGIA MEDIÆVALIS

# Résultats des opérations archéologiques menées au château de Moha à Wanze (Lg.)

# Panorama des interventions archéologiques du bâti menées à Bruxelles en 2022 par urban.brussels et l'Université de Liège (Br.)

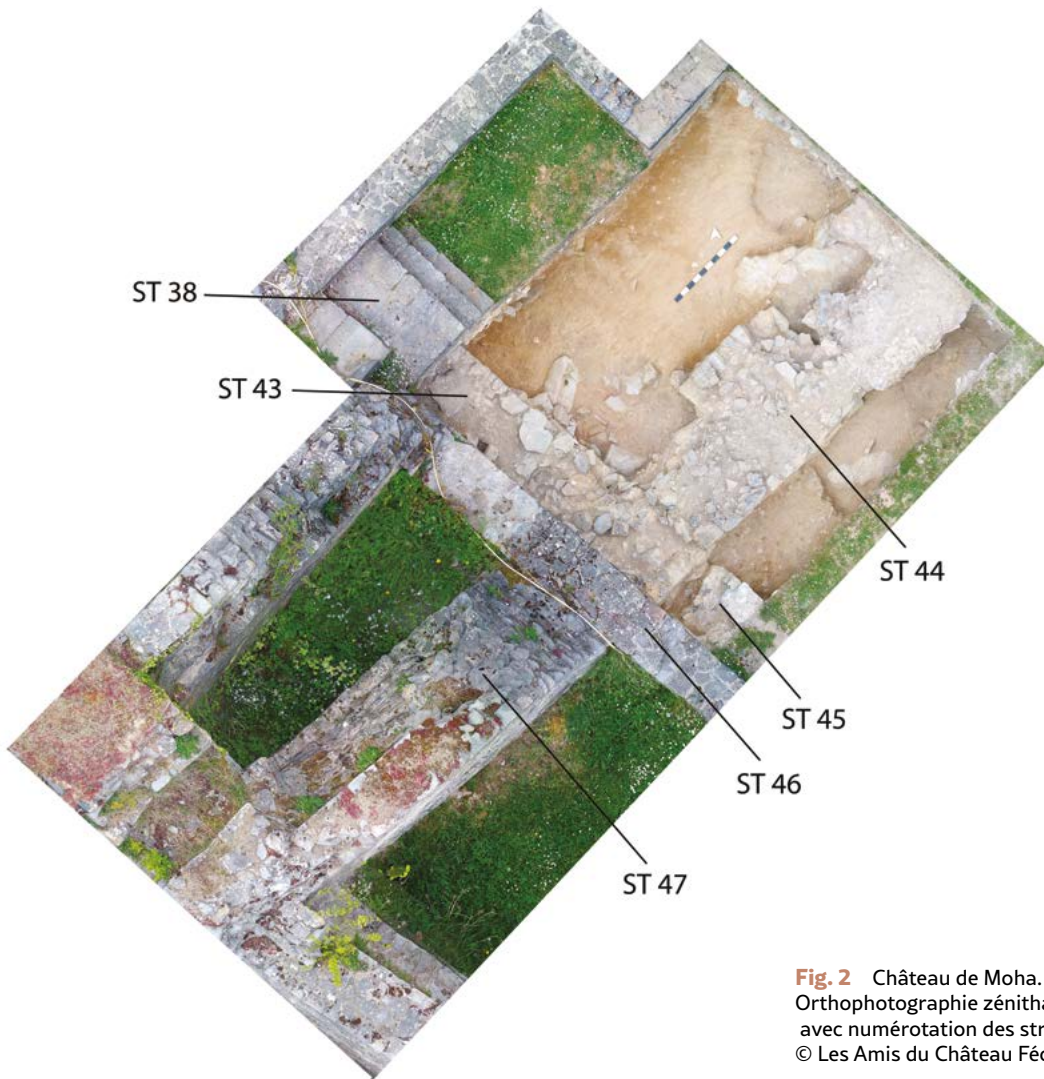
**Fig. 2** Château de Moha. Zone 37.  
Orthophotographie zénithale du sondage 3  
avec numérotation des structures (photo J. Adam.  
© Les Amis du Château Féodal de Moha).

La plus ancienne structure mise au jour dans le sondage 3 remonte aux premières phases de construction de la forteresse (fig. 2). Il s'agit d'un mur orienté nord-ouest/sud-est (ST 43) dont la largeur exacte ne peut pas être déterminée car il sert d'appui à une structure postérieure suivant la même orientation (ST 46). Son unique parement visible est réalisé en moyen appareil irrégulier de pierres calcaires liées par un mortier de chaux orange et granuleux. Le comblement de la tranchée de fondation n'a livré que trois fragments de céramique à pâte claire dont un bord à lèvre déjetée provenant d'un pot globulaire (Andenne I). Un niveau de sol en mortier de chaux scelle cette tranchée de fondation, mais il n'est que partiellement conservé. La démolition de la ST 43 et l'abandon du sol en mortier peuvent être datés grâce à l'abondant matériel céramique mis au jour dans la strate détritique qui couvre l'ensemble. Le *terminus post quem* est fourni par des fragments de pichets mosans du deuxième quart du XII<sup>e</sup> siècle. La ST 43 est recoupée au sud-ouest du sondage par des fondations maçonnées d'une largeur d'1,60 m (ST 44). Ces fondations s'inscrivent dans le prolongement d'une portion de mur en

élévation (ST 47) pourvue d'une archère dirigée vers la pointe de l'éperon et qui doit sa subsistance à son intégration aux quelques pièces bordant le nord-ouest de la cour haute. Les fondations mises au jour durant la fouille reposent sur le rocher ou sur la strate limoneuse et compacte qui le recouvre. Toutefois, une dépression du terrain dans l'angle est du sondage a dû être comblée par les bâtisseurs afin de pouvoir poursuivre la construction vers l'est. Le *terminus post quem* de ce remblai est fourni par trois fragments de céramique « hautement décorée » à pâte claire datés de la fin du XII<sup>e</sup> siècle ou au début du XIII<sup>e</sup> siècle. Il faut noter que les réaménagements dans cette zone semblent avoir été réalisés durant une période marquée par l'implication croissante des comtes de Dasbourg dans la politique de la région. En 1141, Hugues X de Dabo-Moha prend notamment part à la lutte qui oppose l'Évêque de Liège Alberon au Comte de Bar et à ses fils au sujet du château de Bouillon. Puis, en 1147, il est au centre des guerres qui éclatent en Hesbaye et qui opposent ses partisans à ceux du comte de Namur et de Looz. Quant à son fils, Albert II de Dasbourg, il passe la majeure partie de sa vie dans le comté en choisissant de lier ses intérêts à ceux de son neveu, Henri I<sup>er</sup> de Brabant. De 1172 à sa mort en 1212, le dernier comte de Moha participe activement à plusieurs conflits qui ravagent la principauté et ses environs. Nul doute qu'une telle politique pouvait justifier l'adaptation des structures défensives et résidentielles entre la deuxième moitié du XII<sup>e</sup> et le début du XIII<sup>e</sup> siècle. Si les quelque 20 cm de terre qui couvrent l'arase de la ST 44 ne suffisent pas, faute d'un matériel homogène, à dater précisément son démantèlement, on peut supposer qu'elle était devenue obsolète après la fortification complète de l'éperon dans le courant du XIII<sup>e</sup> siècle.

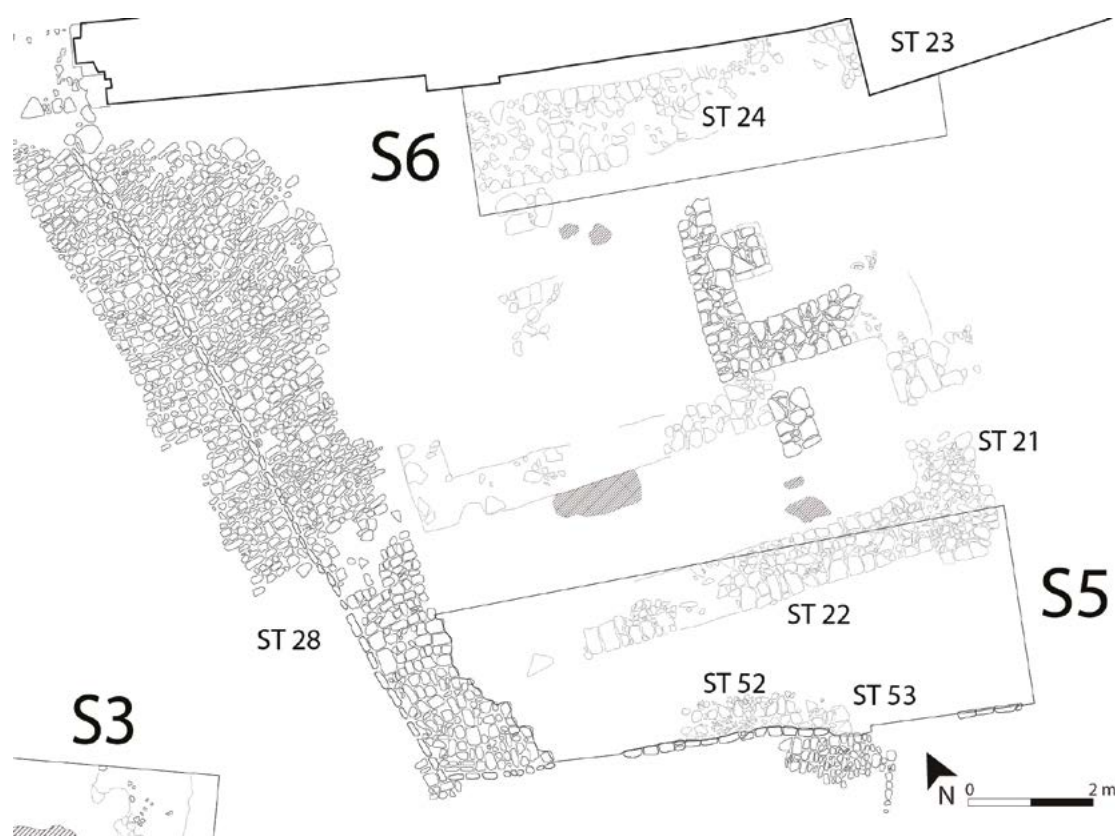
**Fig. 3** Château de Moha. Zone 37. Relevé pierre-à-pierre en plan de la chapelle castrale et des structures mises au jour dans ses abords immédiats. (Relevé J. Adam. © Les Amis du Château Féodal de Moha).

fondations non maçonnées, d'une largeur d'1,10 m et d'une profondeur conservée de 0,15 m, appartenant à un mur orienté est-ouest (ST 22). Strictement parallèle au mur gouttereau sud de la chapelle, ce mur pourrait être contemporain de cette dernière (fig. 3). Les fondations disparaissent à l'ouest, recoupées par le chemin pavé menant au logis seigneurial des XIII<sup>e</sup> et XIV<sup>e</sup> siècles (ST 28). À l'est, elles font retour vers le nord (ST 21). L'angle formé par la jonction des ST 21 et ST 22 a été renforcé par deux contreforts légèrement saillants qui se distinguent cette fois par l'emploi d'un liant composé de chaux et de sable jaune. Ces structures qui paraissent enserrer la chapelle pourraient, elles aussi, avoir été démantelées après la fortification de l'éperon. En effet, les vestiges sont couverts par une fine strate indurée de 3 à 4 cm d'épaisseur, suivie par un remblai compact d'environ 20 cm. La céramique mise au jour dans ces unités stratigraphiques comprend une quantité équivalente de céramique d'Andenne à pâte claire et rouge, à laquelle il faut ajouter quelques fragments de céramique très cuite (Andenne IIIa) qui fournissent le *terminus post quem*. La séquence se termine par un niveau de circulation induré antérieur au chemin pavé et

qui résulte du démantèlement de la ST 24, s'interrompt brutalement au mur du chevet. La ST 24 a donc probablement été démontée alors que la chapelle existait déjà. En revanche, cette couche de démolition apparaît clairement sous l'abside, indiquant qu'elle fut sans doute ajoutée dans un second temps. À l'origine, la chapelle était donc un simple édifice rectangulaire, doté contre son mur oriental d'un contrefort dont la base est toujours visible aujourd'hui.
